熊谷学校給食センターアスベスト含有調査業務委託

建材採取・分析報告書

< 報告書概要 >

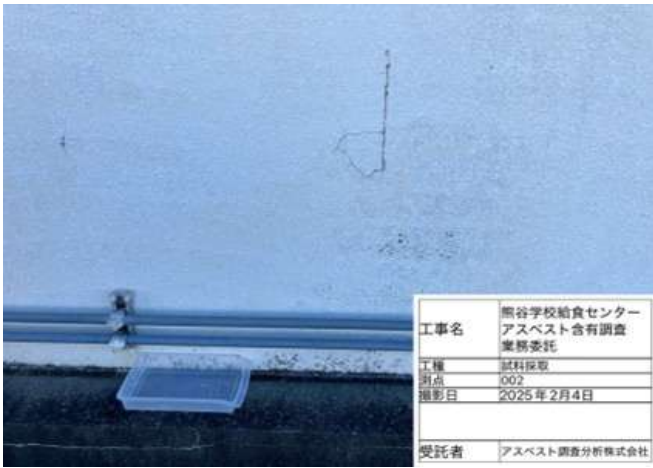
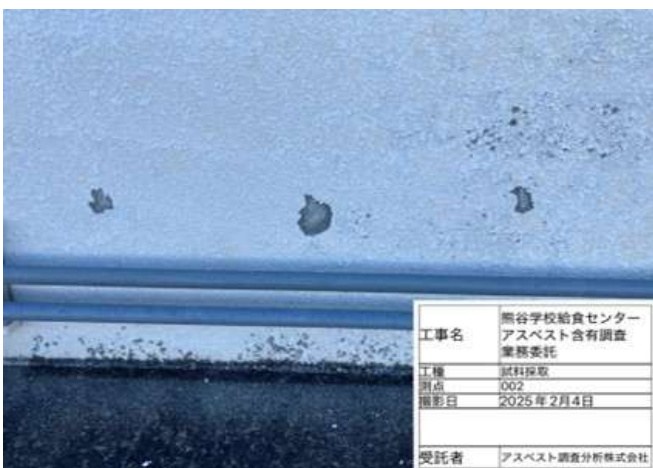
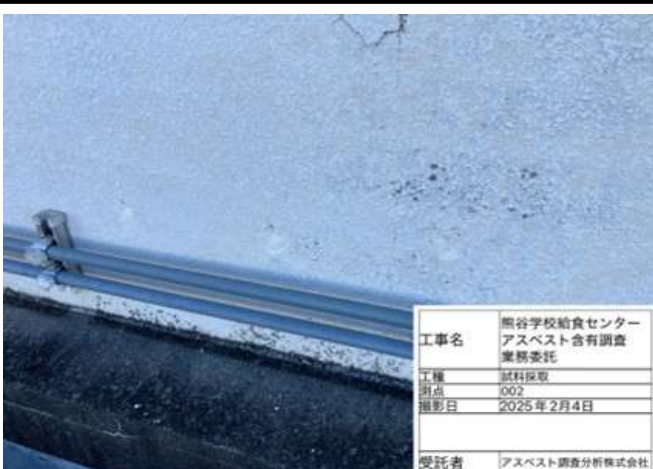
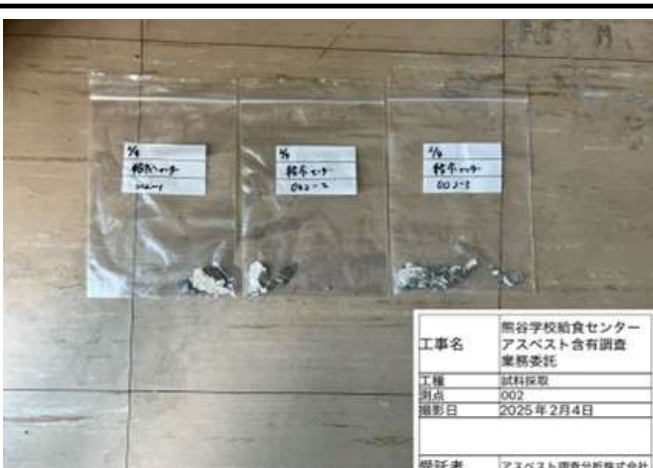
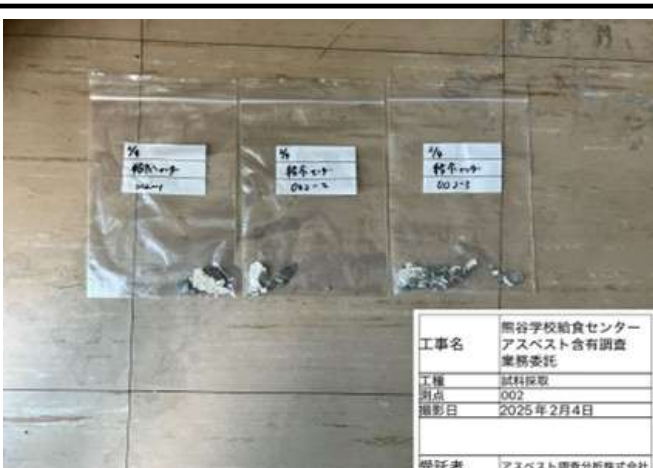
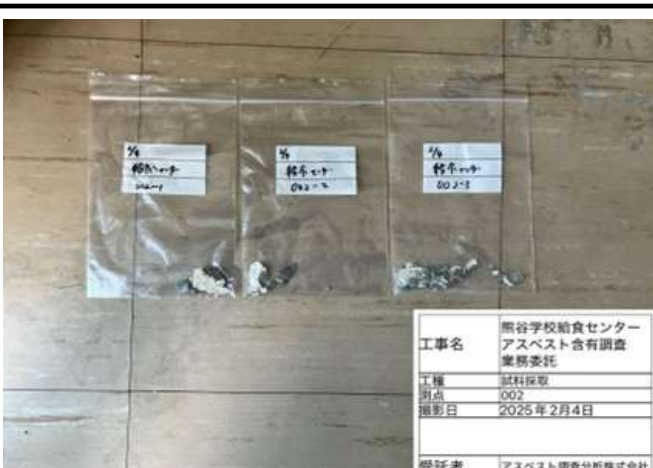
検体No,
	No.002
	建材名
	吹付タイル
	採取場所

熊谷学校給食センター本館 外部 塔屋等外壁
	内容
	採取前
	採取年月日
	2025年2月4日

熊谷学校給食センター本館 外部 塔屋等外壁
	内容
	簡易補修後
	採取年月日
	2025年2月4日

熊谷学校給食センター本館 外部 塔屋等外壁
	内容
	採取試料
	採取年月日
	2025年2月4日

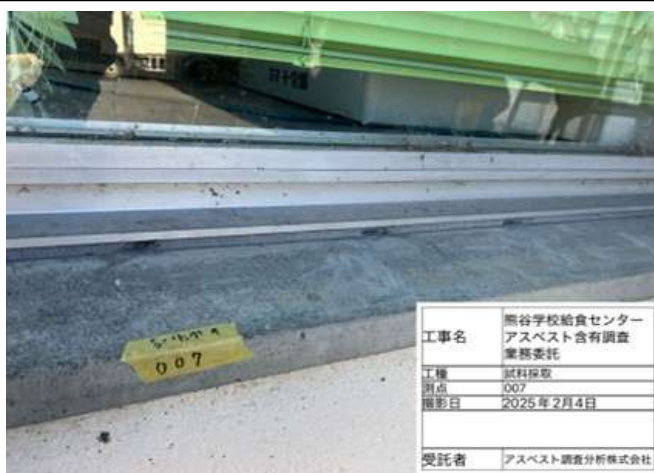
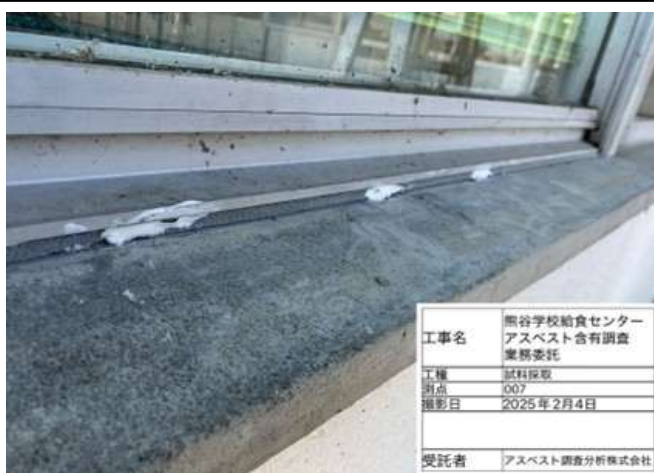
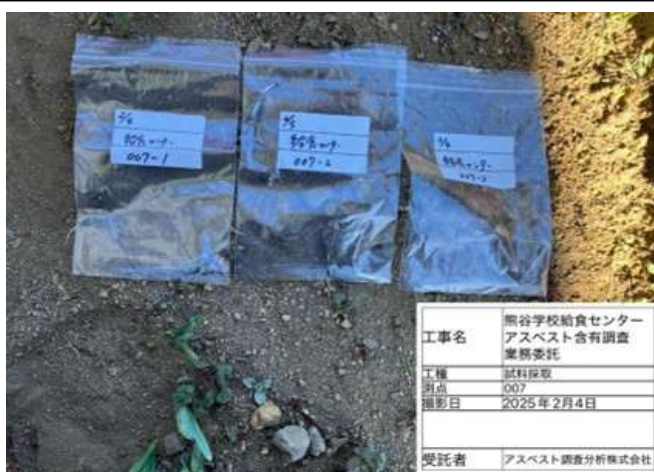
検体No,
	No.007
	建材名
	シーリング材

採取場所
	熊谷学校給食センター本館 外部 建具周囲・目地
	内容
	採取前

採取場所
	熊谷学校給食センター本館 外部 建具周囲・目地
	内容
	採取試料
	採取年月日
	2025年2月4日

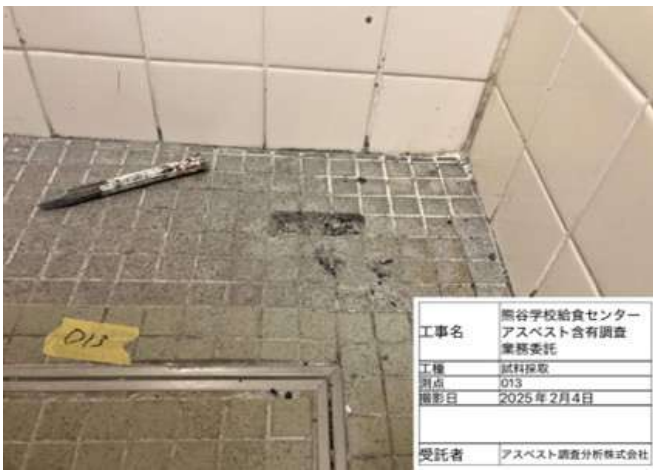
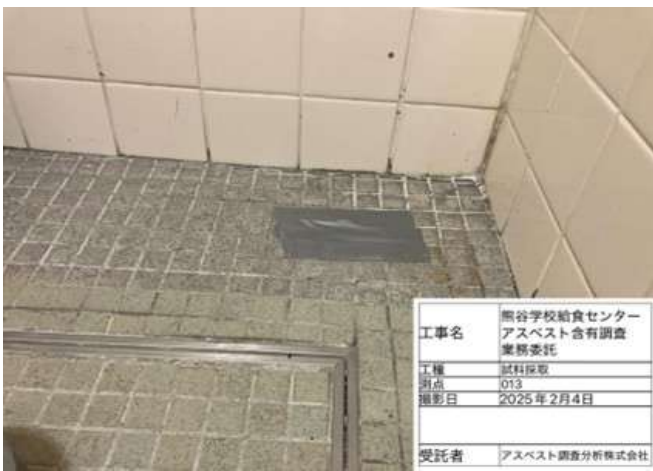
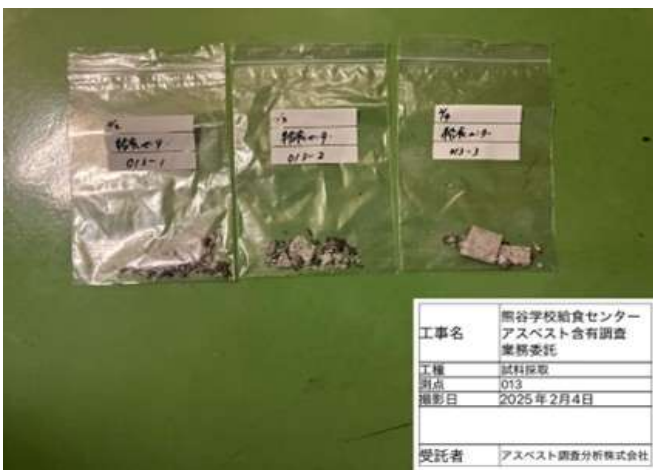
検体No,
	No.013
	建材名
	タイル(下地含む)
	採取場所

熊谷学校給食センター本館 内部 1階来客用便所(男) 床
	内容
	採取前
	採取年月日
	2025年2月4日

熊谷学校給食センター本館 内部 1階来客用便所(男) 床
	内容
	簡易補修後
	採取年月日
	2025年2月4日

検体No,
	No.013
	建材名
	タイル(下地含む)
	採取場所
	熊谷学校給食センター本館 内部 1階来客用便所(男) 床
	内容
	採取試料
	採取年月日
	2025年2月4日

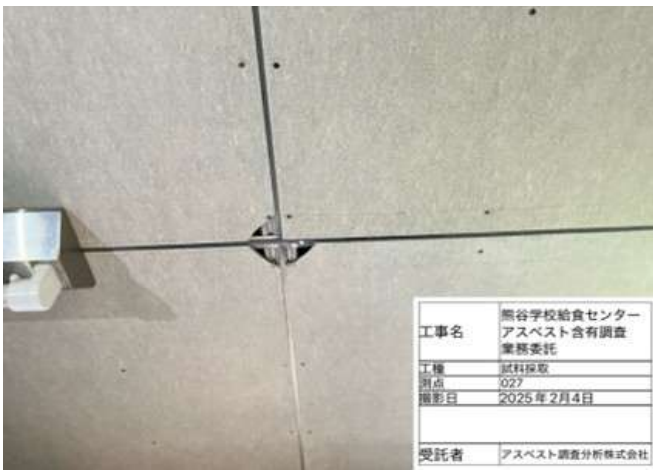
検体No,
	No.027
	建材名
	フレキシブルボード
	採取場所

熊谷学校給食センター本館 内部 1階ﾀﾞﾝﾎｰﾙ置場 天井
	内容
	採取前
	採取年月日
	2025年2月4日
 	検体No,
	No.027
	建材名
	フレキシブルボード
	採取場所
 	熊谷学校給食センター本館 内部 1階ﾀﾞﾝﾎｰﾙ置場 天井
	内容
	採取後
	採取年月日
	2025年2月4日
 	検体No,
	No.027
	建材名
	フレキシブルボード
	採取場所
	熊谷学校給食センター本館 内部 1階ﾀﾞﾝﾎｰﾙ置場 天井
	内容
	簡易補修後
	採取年月日
	2025年2月4日
	検体No,
	No.027
	建材名
	フレキシブルボード
	採取場所
	熊谷学校給食センター本館 内部 1階ﾀﾞﾝﾎｰﾙ置場 天井
	内容
	採取試料
	採取年月日
	2025年2月4日

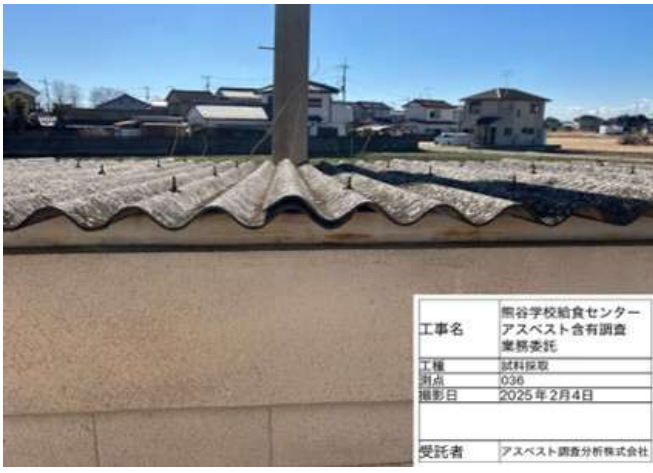
<div>検体No, No.036</div> <div>建材名 波型スレート板</div> <div>採取場所 プロパン庫 外部 屋根</div> <div>内容 採取前</div> <div>採取年月日 2025年2月4日</div>

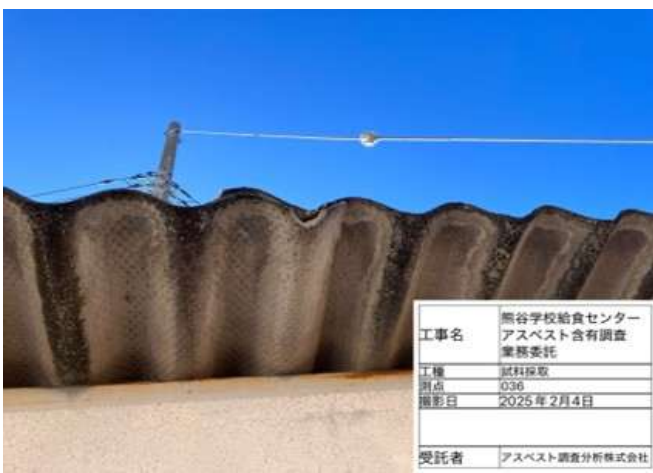
<div>検体No, No.036</div> <div>建材名 波型スレート板</div> <div>採取場所 プロパン庫 外部 屋根</div> <div>内容 採取後</div> <div>採取年月日 2025年2月4日</div>

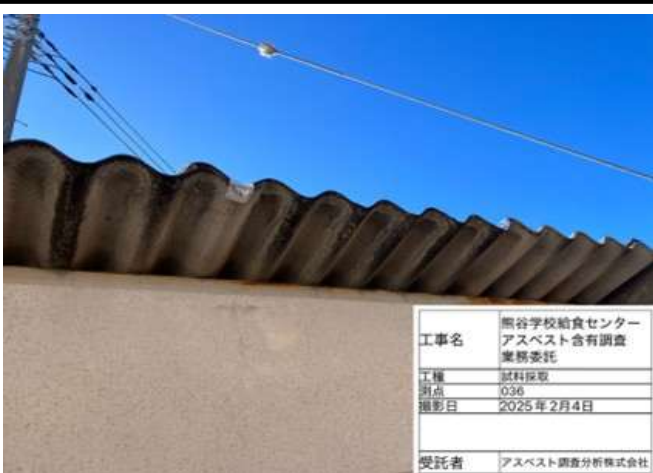
<div>検体No, No.036</div> <div>建材名 波型スレート板</div> <div>採取場所 プロパン庫 外部 屋根</div> <div>内容 簡易補修後</div> <div>採取年月日 2025年2月4日</div>

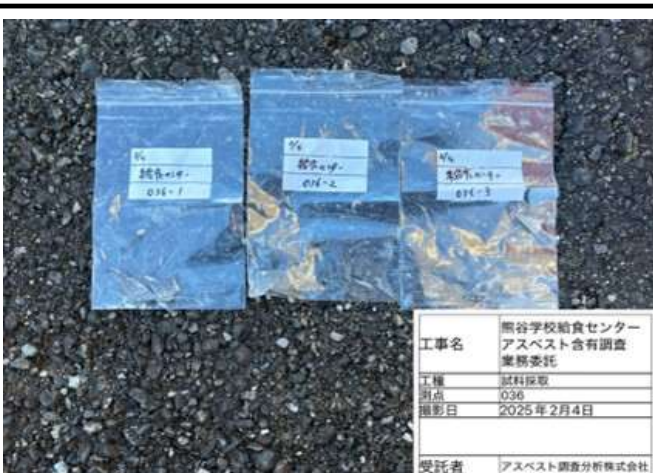
<div>検体No, No.036</div> <div>建材名 波型スレート板</div> <div>採取場所 プロパン庫 外部 屋根</div> <div>内容 採取試料</div> <div>採取年月日 2025年2月4日</div>

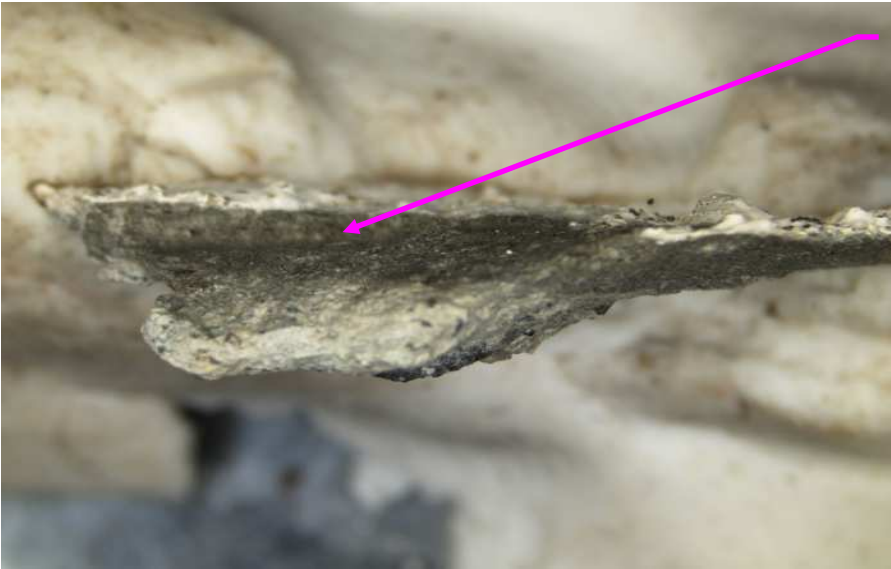
石 綿 の 有 無	有
石 綿 の 種 類	クリソタイル
推定質量分率	0.1-5%
石綿以外の繊維	-
コ メ ン ト	2層目セメント系材料(灰)に含有

2層目
セメント系材料
(灰)に含有

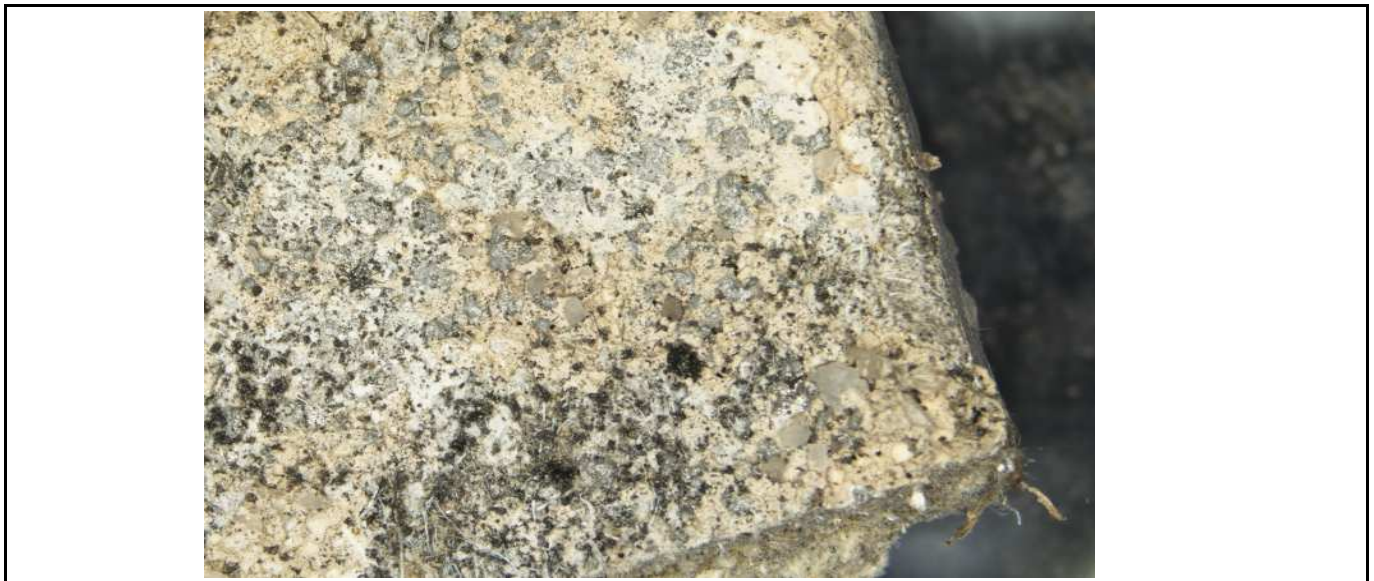
石 綿 の 有 無	有
石 綿 の 種 類	クリソタイル
推定質量分率	5-50%
石綿以外の繊維	-
コ メ ン ト	2層目セメント系材料に含有

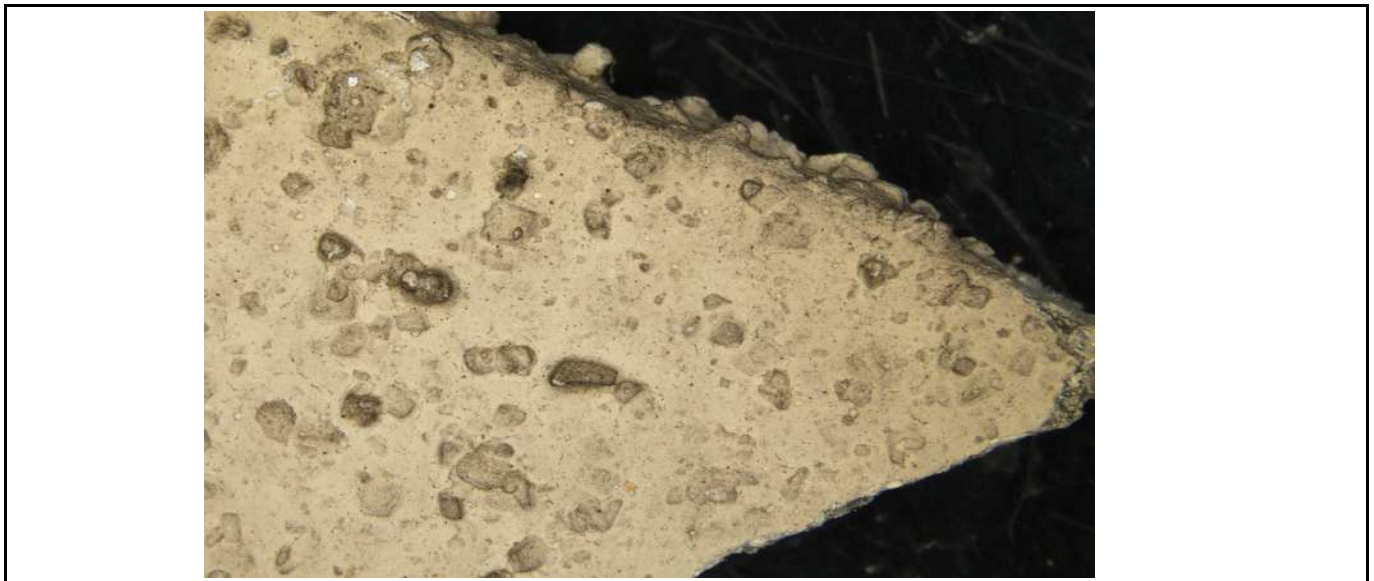
石 綿 の 有 無	有
石 綿 の 種 類	クリソタイル
推定質量分率	0.1-5%
石綿以外の繊維	-
コ メ ン ト	2層目セメント系材料に含有

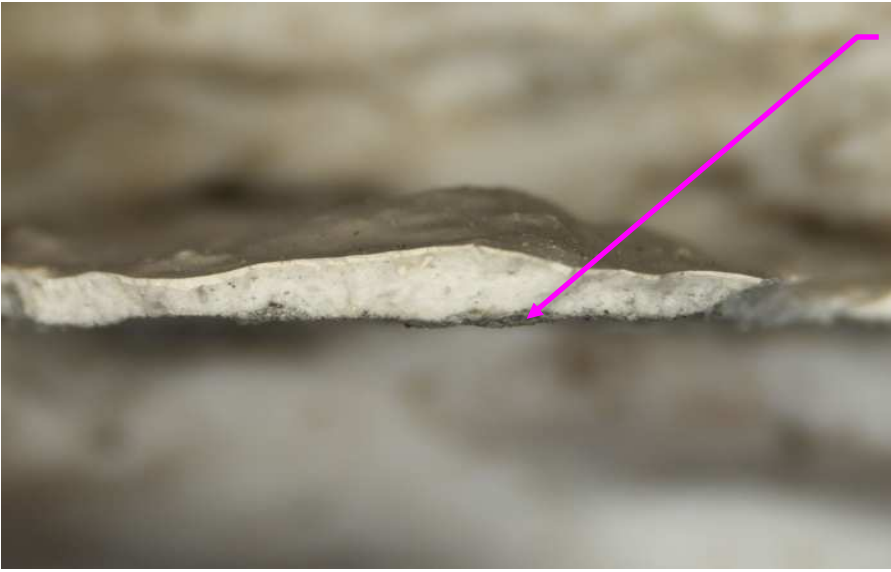
石 綿 の 有 無	有
石 綿 の 種 類	クリソタイル
推定質量分率	0.1-5%
石綿以外の繊維	-
コ メ ン ト	3層目セメント系材料(灰)に含有

3層目
セメント系材料
(灰)に含有

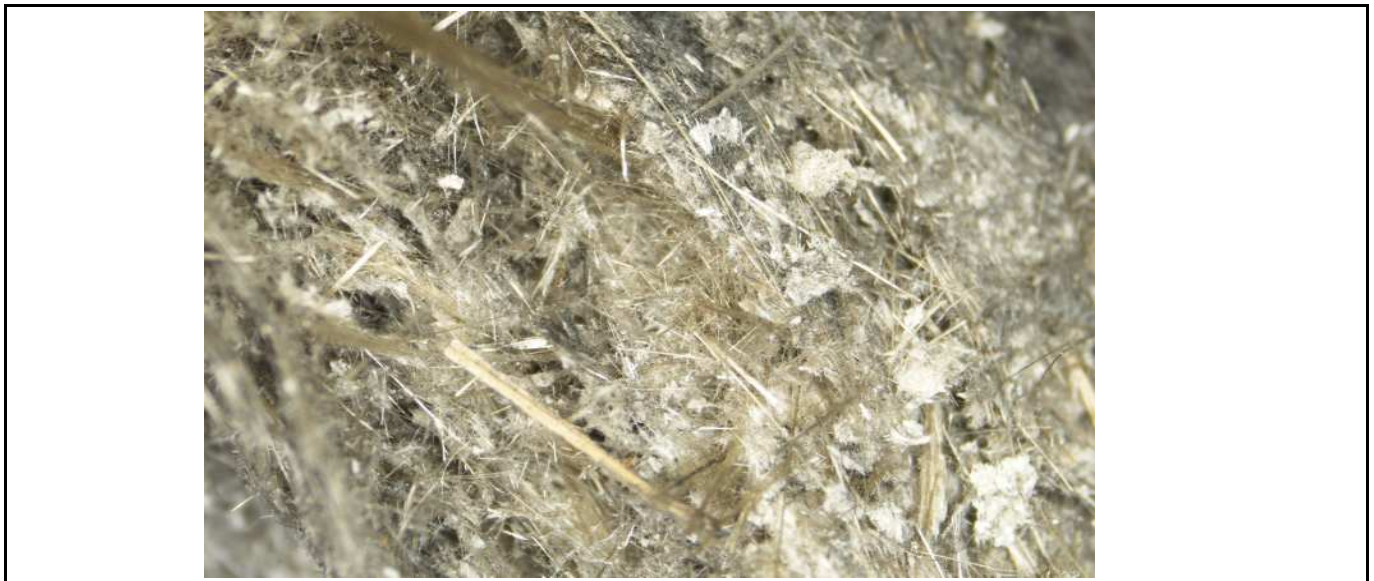
石 綿 の 有 無	有
石 綿 の 種 類	アモサイト
推定質量分率	5-50%
石綿以外の繊維	-
コ メ ン ト	本体に含有

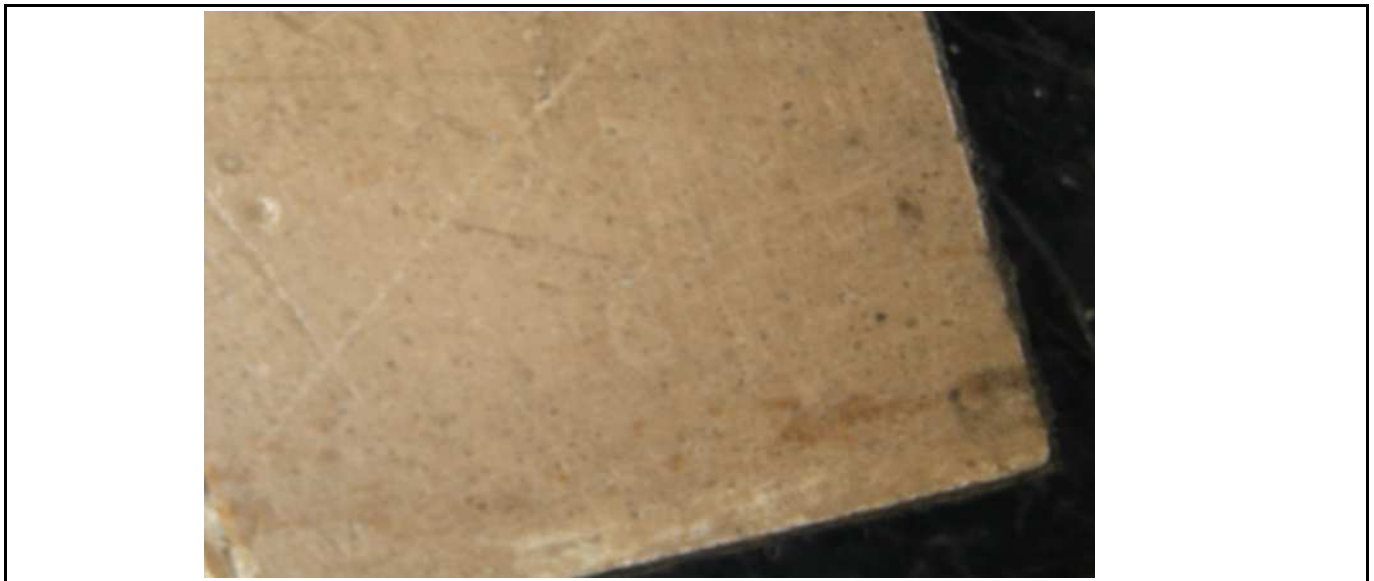
石 綿 の 有 無	有
石 綿 の 種 類	クリソタイル
推定質量分率	0.1-5%
石綿以外の繊維	-
コ メ ン ト	1層目表層に含有

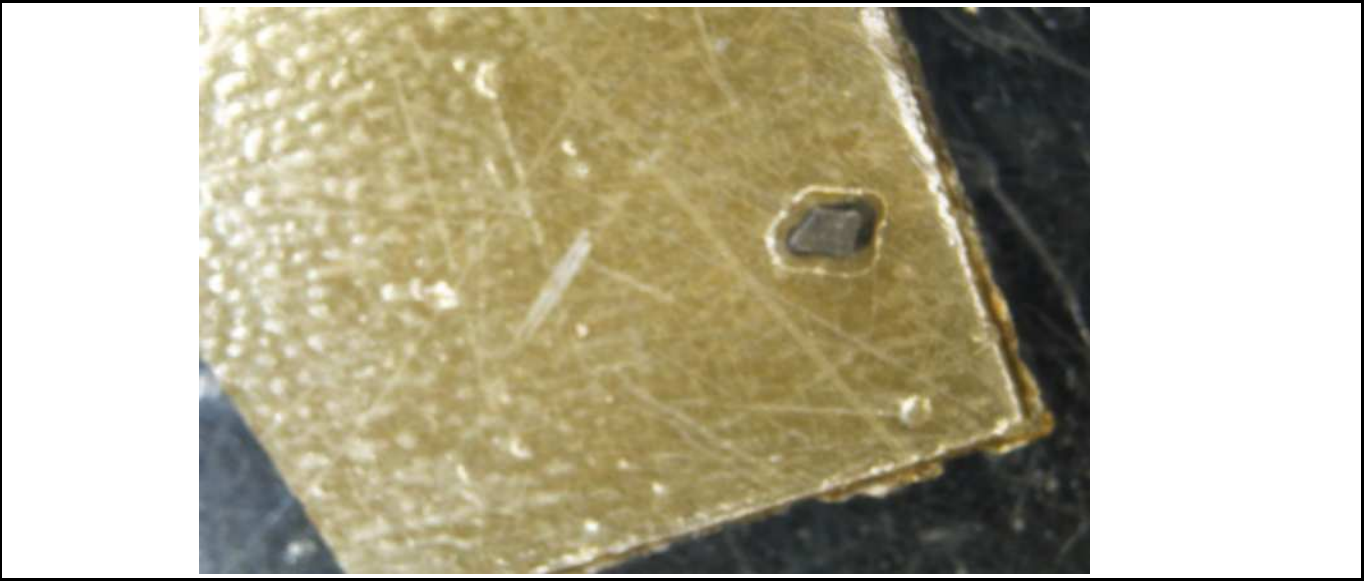
石 綿 の 有 無	有
石 綿 の 種 類	クリソタイル
推定質量分率	0.1-5%
石綿以外の繊維	-
コ メ ン ト	1層目表層に含有

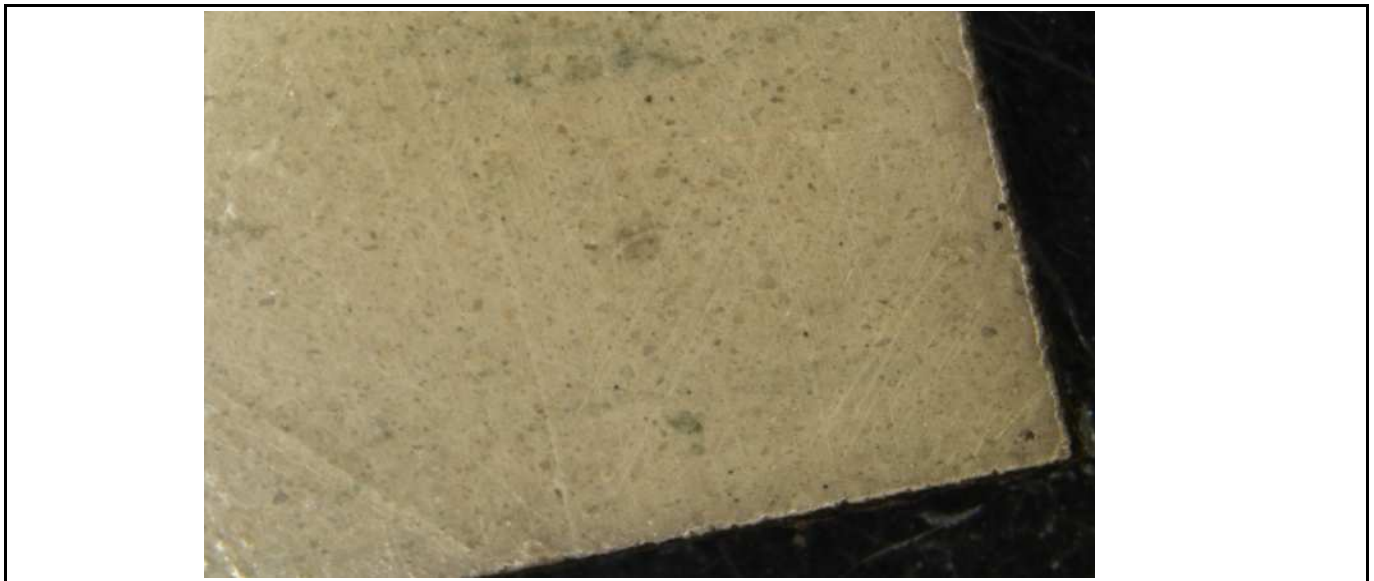
石 綿 の 有 無	有
石 綿 の 種 類	クリソタイル
推定質量分率	0.1-5%
石綿以外の繊維	-
コ メ ン ト	1層目表層に含有

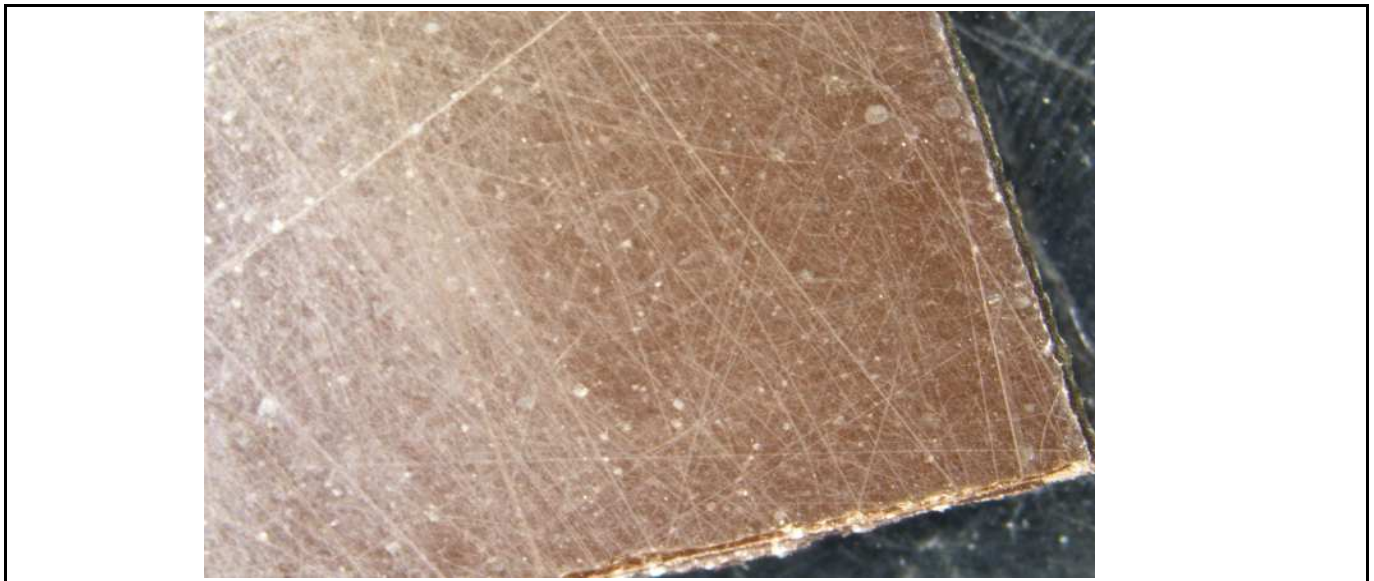
石 綿 の 有 無	有
石 綿 の 種 類	クリソタイル
推定質量分率	0.1-5%
石綿以外の繊維	-
コ メ ン ト	1層目表層に含有

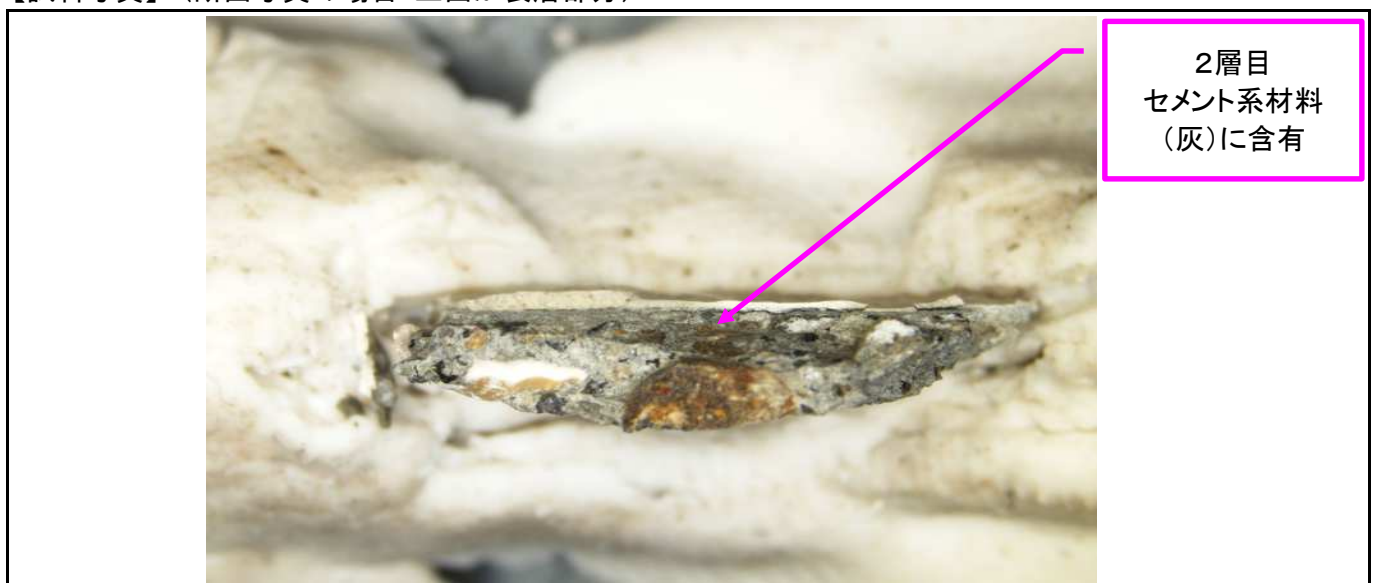
石 綿 の 有 無	有
石 綿 の 種 類	アクチノライトアスベスト
推定質量分率	0.1-5%
石綿以外の繊維	-
コ メ ン ト	2層目セメント系材料(灰)に含有

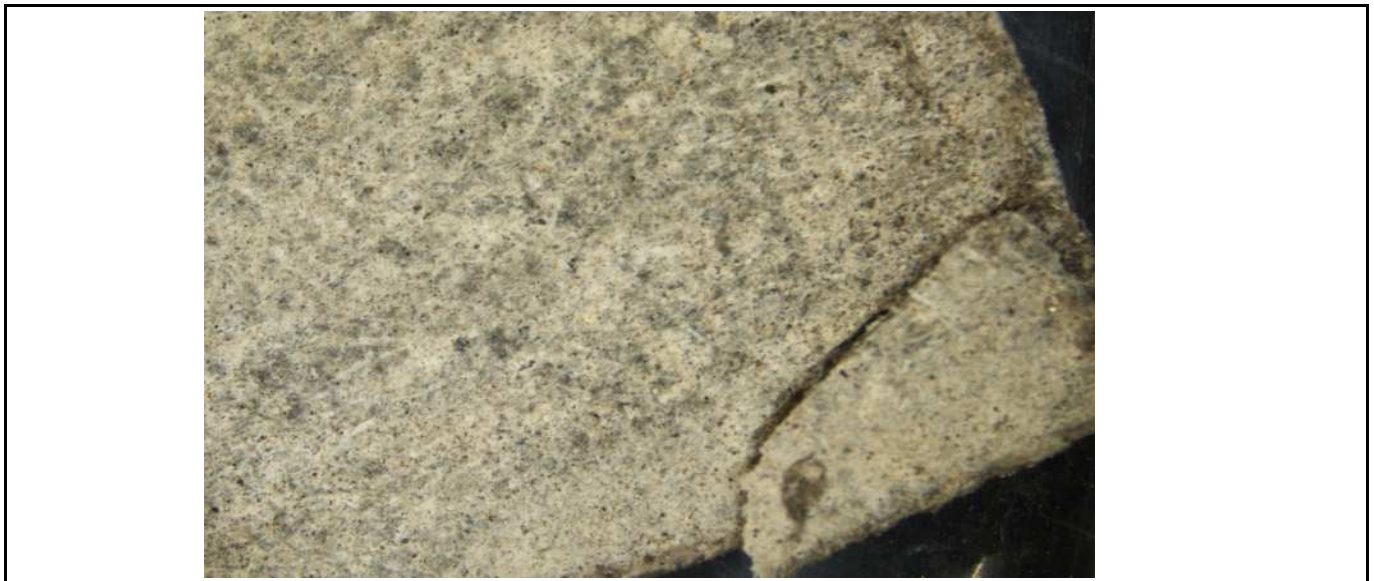
石 綿 の 有 無	有
石 綿 の 種 類	クリソタイル
推定質量分率	5-50%
石綿以外の繊維	-
コ メ ン ト	2層目セメント系材料に含有

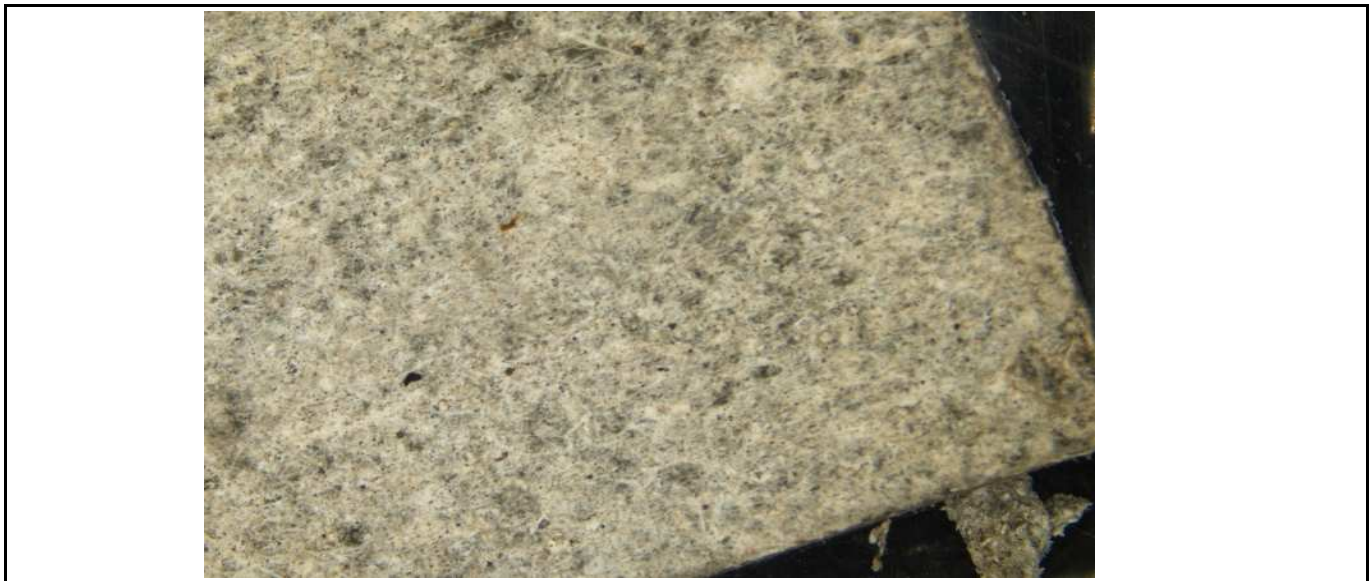
石 綿 の 有 無	有
石 綿 の 種 類	クリソタイル
推定質量分率	5-50%
石綿以外の繊維	-
コ メ ン ト	本体に含有

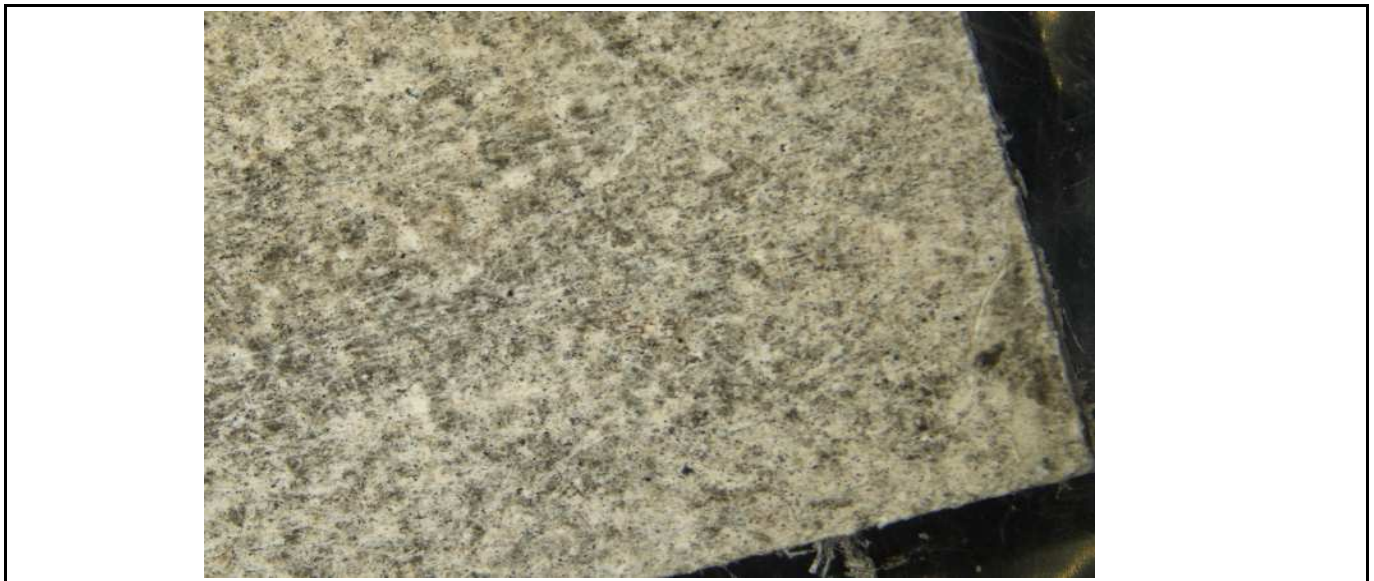
石 綿 の 有 無	有
石 綿 の 種 類	クリソタイル
推定質量分率	5-50%
石綿以外の繊維	-
コ メ ン ト	本体に含有

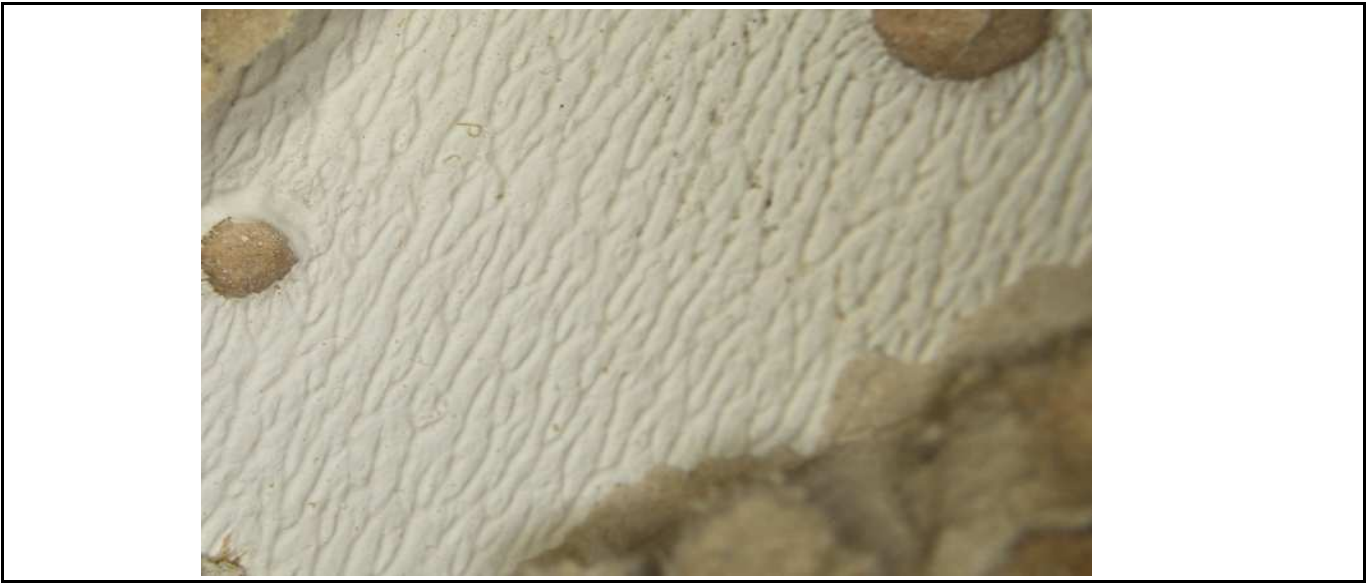
石 綿 の 有 無	有
石 綿 の 種 類	クリソタイル
推定質量分率	0.1-5%
石綿以外の繊維	-
コ メ ン ト	2層目紙材(茶)に含有

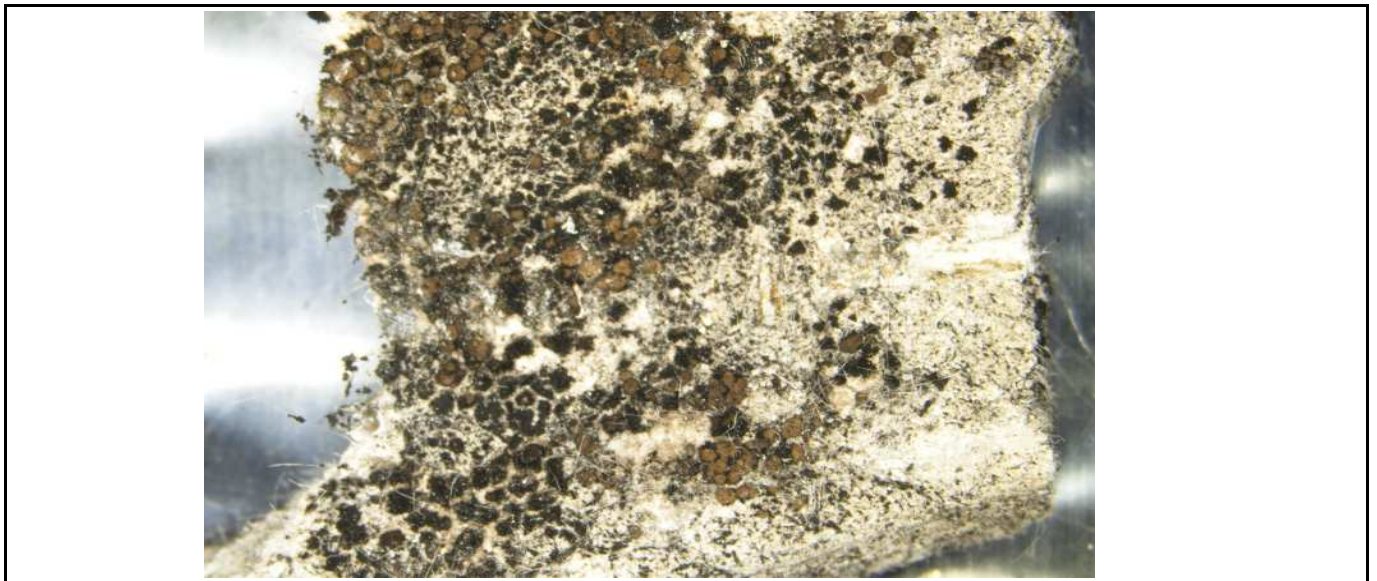
石 綿 の 有 無	有
石 綿 の 種 類	クリソタイル
推定質量分率	5-50%
石綿以外の繊維	-
コ メ ン ト	本体に含有

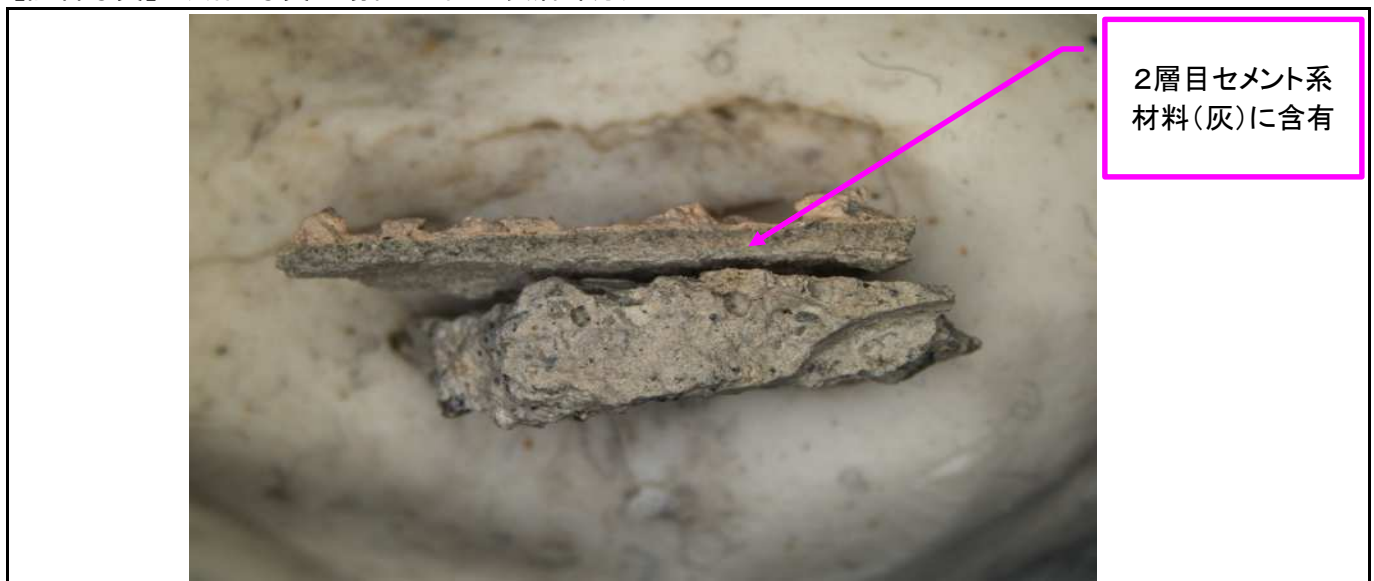
石 綿 の 有 無	有
石 綿 の 種 類	クリソタイル
推定質量分率	0.1-5%
石綿以外の繊維	-
コ メ ン ト	2層目セメント系材料(灰)に含有
