# 秦地区ゆうゆうバスルート変更図

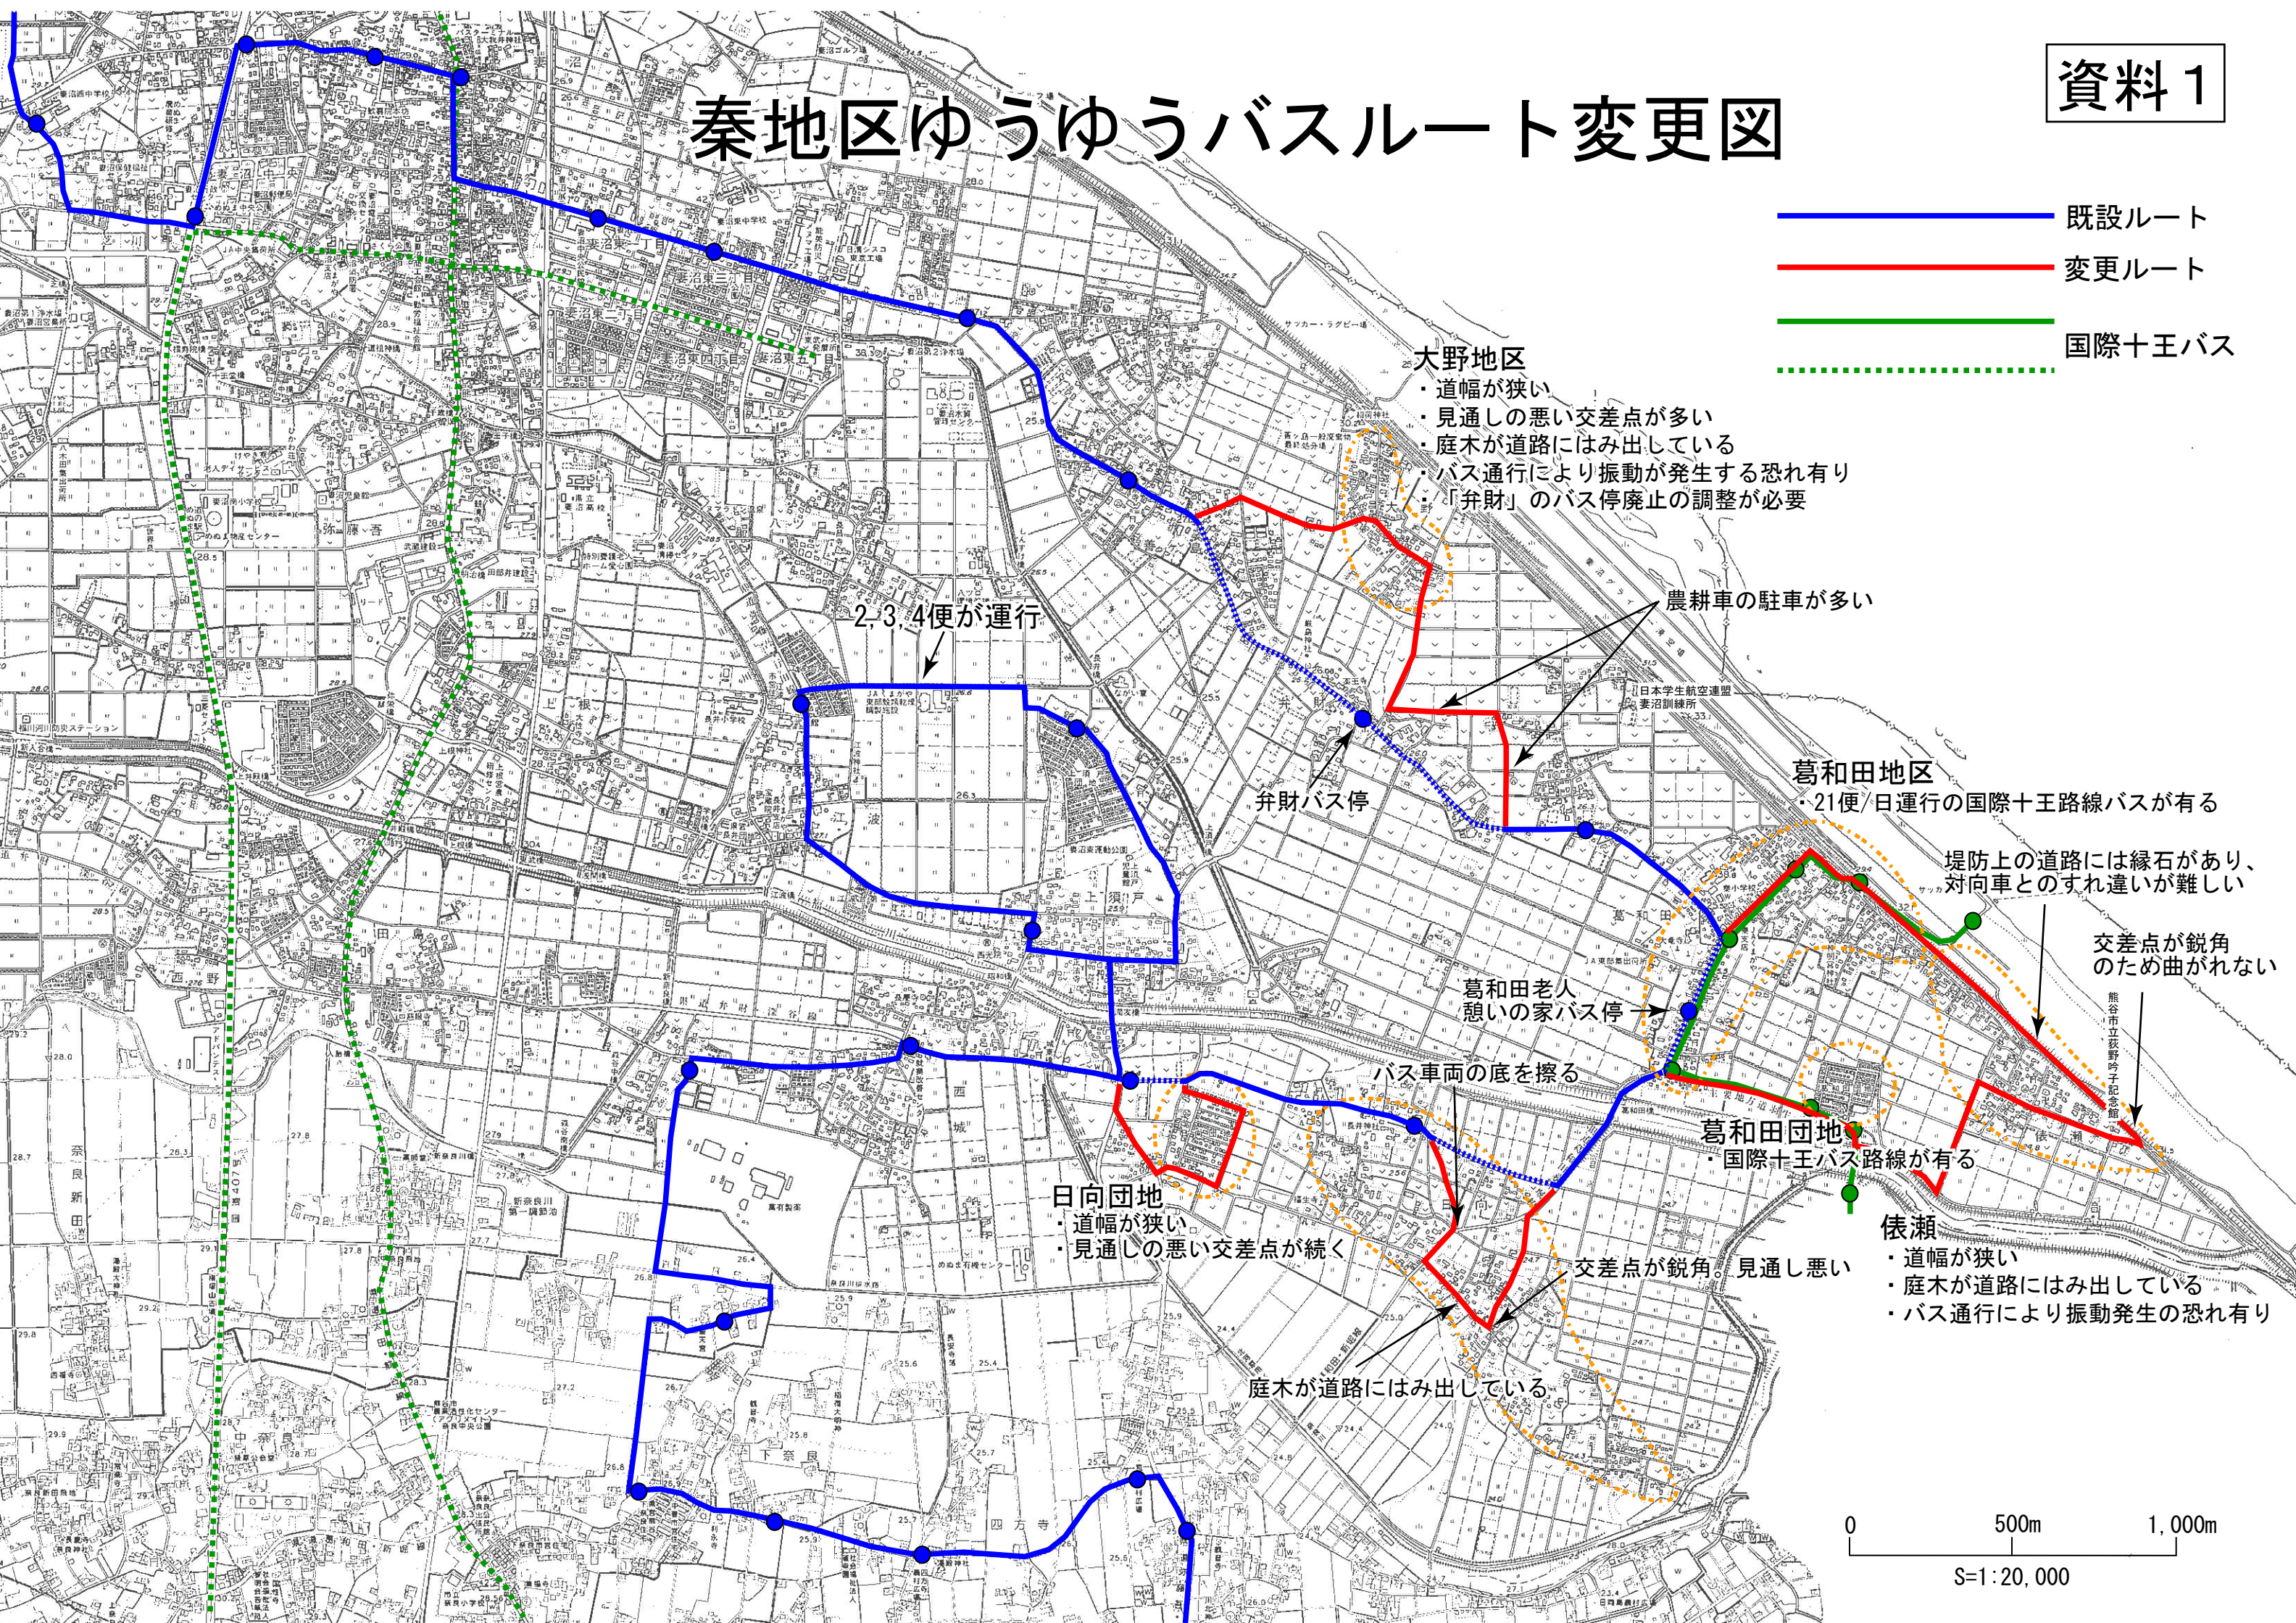
- 既設ルート
- 変更ルート
- 国際十王バス
- - - 国際十王バス

- ・道幅が狭い
- ・見通しの悪い交差点が多い
- ・庭木が道路にはみ出している
- ・バス通行により振動が発生する恐れ有り
- ・「弁財」のバス停廃止の調整が必要

農耕車の駐車が多い

堤防上の道路には縁石があり、対向車とのすれ違いが難しい

交差点が鋭角のため曲がれない

バス車両の底を擦る

- ・道幅が狭い
- ・見通しの悪い交差点が続く

交差点が鋭角。見通し悪い

- ・道幅が狭い
- ・庭木が道路にはみ出している
- ・バス通行により振動発生恐れ有り

庭木が道路にはみ出している
