令和8年5月27日

熊谷市環境部環境政策課

能美防災株式会社妻沼東事業所の周辺井戸における
水質調査結果について（第2回公表分）

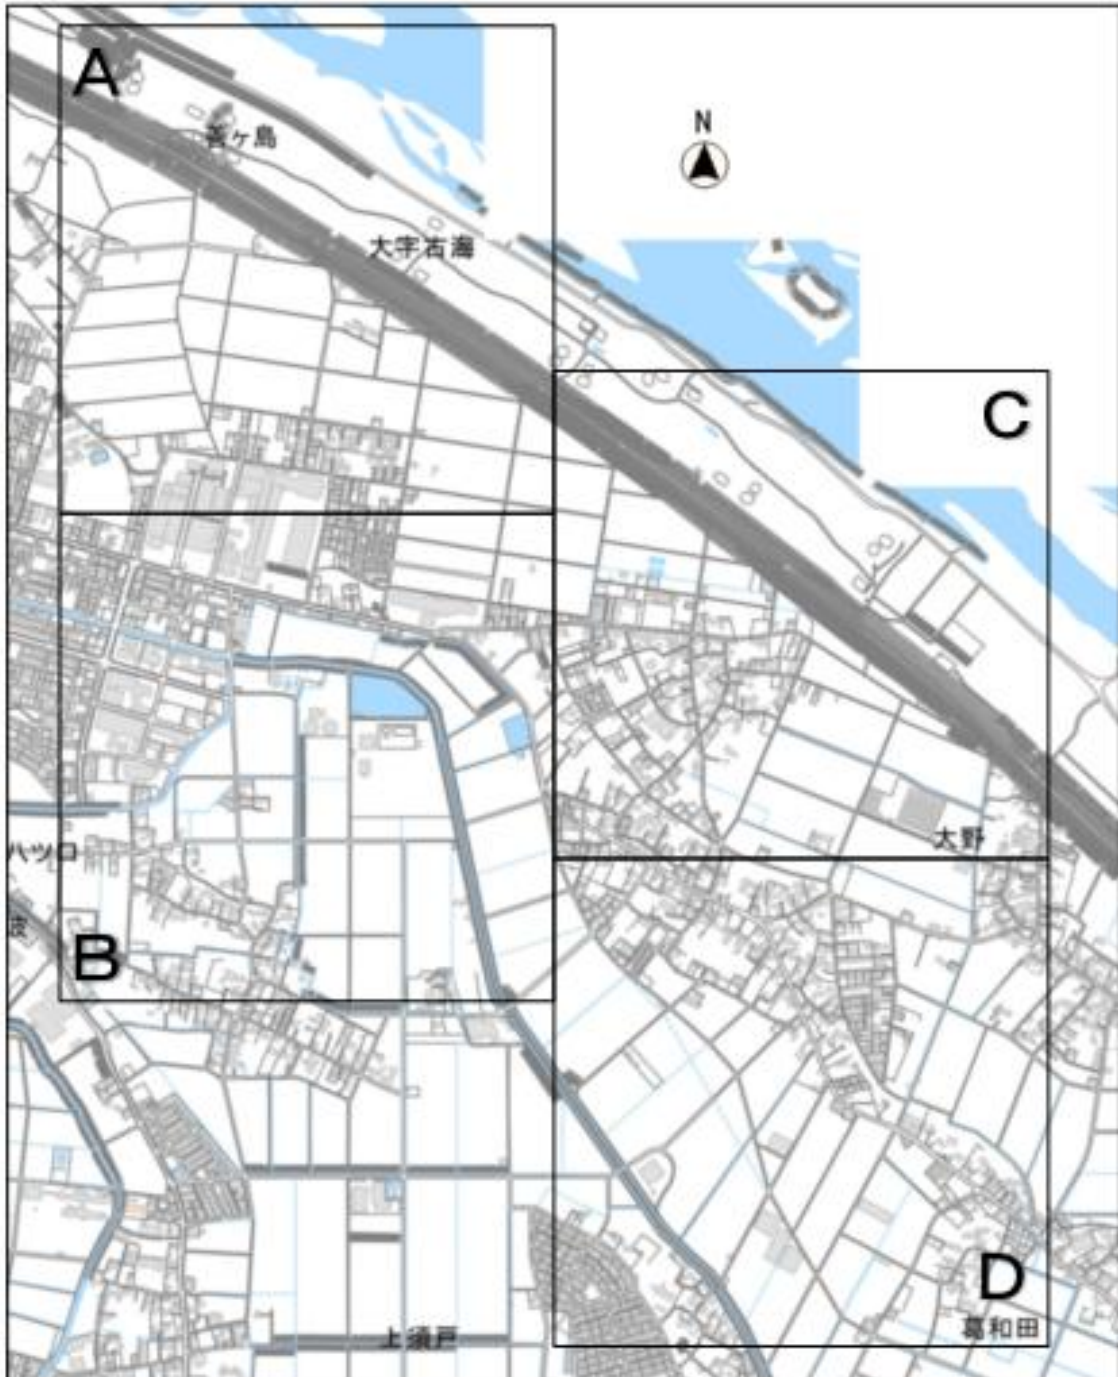
調査対象エリア (次頁参照)	PFOS 及び PFOA 合算値 (ng/L)	指針値超過の有無
A	900	超過
	1,100	超過
	1,500	超過
	2,100	超過
B	5ng/L 未満	適合
	5ng/L 未満	適合
	5ng/L 未満	適合
	7	適合
	9	適合
	63	超過
C	—	—
D	24	適合

※メッシュは一辺約 1km で表示

※個人情報保護の観点から、井戸の所在地や詳細な用途が特定されないような公表方法とさせていただきます。
