熊谷学校給食センターアスベスト含有調査業務委託

建材採取・分析報告書

< 報告書概要 >

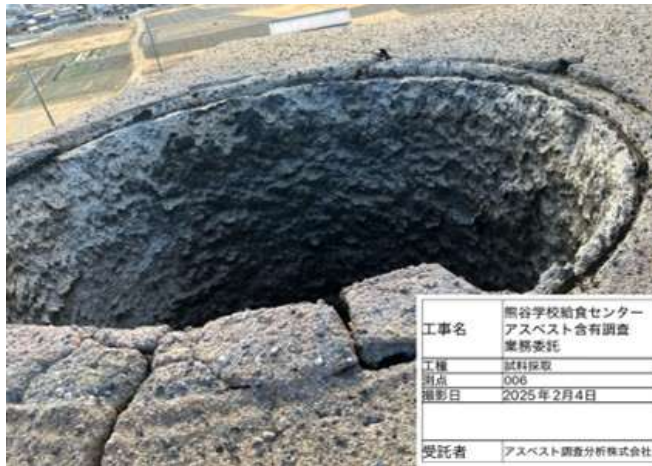
<table><tr><td>工事名</td><td>熊谷学校給食センター アスベスト含有調査 業務委託</td></tr><tr><td>測点</td><td>006</td></tr></table>

工事名	熊谷学校給食センター アスベスト含有調査 業務委託	工種	試料採取	測点	006	撮影日	2025年2月4日	受託者	アスベスト調査分析株式会社	検体No, No.006
	工事名	熊谷学校給食センター アスベスト含有調査 業務委託									
	工種	試料採取									
	測点	006									
	撮影日	2025年2月4日									
受託者	アスベスト調査分析株式会社										
建材名 断熱材											
採取場所 熊谷学校給食センター本館 外部 煙突											
内容 採取前											
採取年月日 2025年2月4日

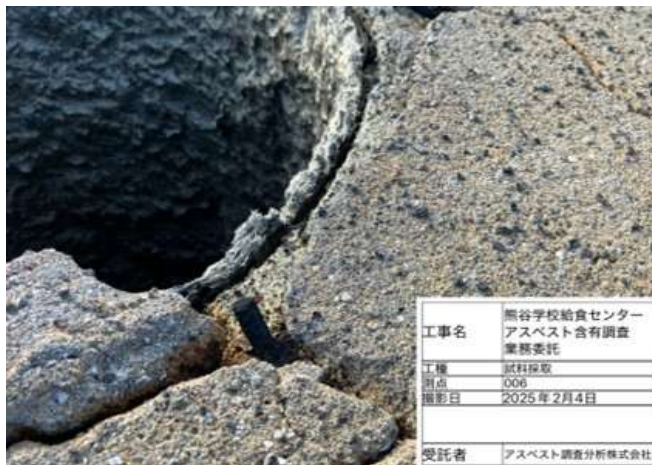
<table><tr><td>工事名</td><td>熊谷学校給食センター アスベスト含有調査 業務委託</td></tr><tr><td>測点</td><td>006</td></tr></table>

工事名	熊谷学校給食センター アスベスト含有調査 業務委託	工種	試料採取	測点	006	撮影日	2025年2月4日	受託者	アスベスト調査分析株式会社	検体No, No.006
	工事名	熊谷学校給食センター アスベスト含有調査 業務委託									
	工種	試料採取									
	測点	006									
	撮影日	2025年2月4日									
受託者	アスベスト調査分析株式会社										
建材名 断熱材											
採取場所 熊谷学校給食センター本館 外部 煙突											
内容 採取後											
採取年月日 2025年2月4日

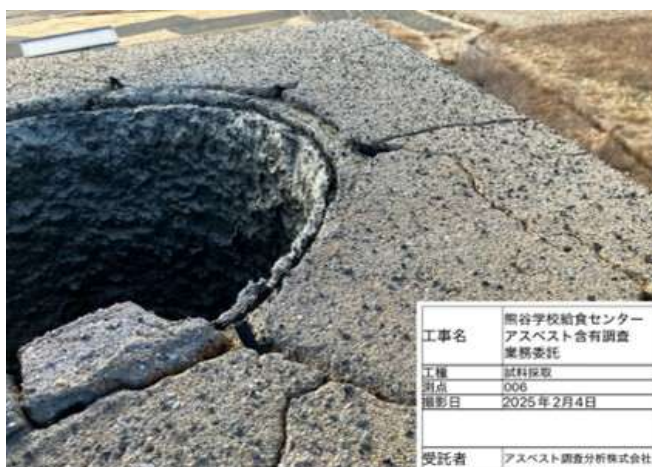
<table><tr><td>工事名</td><td>熊谷学校給食センター アスベスト含有調査 業務委託</td></tr><tr><td>測点</td><td>006</td></tr></table>

工事名	熊谷学校給食センター アスベスト含有調査 業務委託	工種	試料採取	測点	006	撮影日	2025年2月4日	受託者	アスベスト調査分析株式会社	検体No, No.006
	工事名	熊谷学校給食センター アスベスト含有調査 業務委託									
	工種	試料採取									
	測点	006									
	撮影日	2025年2月4日									
受託者	アスベスト調査分析株式会社										
建材名 断熱材											
採取場所 熊谷学校給食センター本館 外部 煙突											
内容 簡易補修後											
採取年月日 2025年2月4日

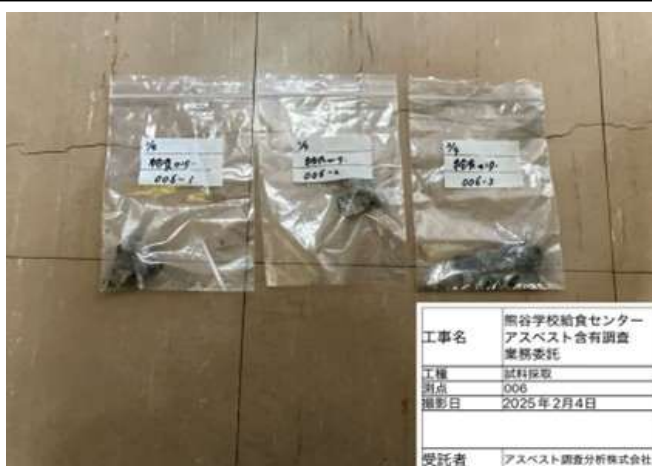
<table><tr><td>工事名</td><td>熊谷学校給食センター アスベスト含有調査 業務委託</td></tr><tr><td>測点</td><td>006</td></tr></table>

工事名	熊谷学校給食センター アスベスト含有調査 業務委託	工種	試料採取	測点	006	撮影日	2025年2月4日	受託者	アスベスト調査分析株式会社	検体No, No.006
	工事名	熊谷学校給食センター アスベスト含有調査 業務委託									
	工種	試料採取									
	測点	006									
	撮影日	2025年2月4日									
受託者	アスベスト調査分析株式会社										
建材名 断熱材											
採取場所 熊谷学校給食センター本館 外部 煙突											
内容 採取試料											
採取年月日 2025年2月4日

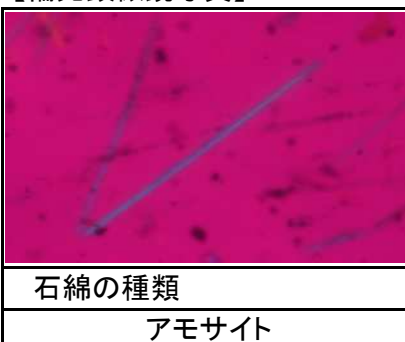
石 綿 の 有 無	有
石 綿 の 種 類	アモサイト
推定質量分率	5-50%
石綿以外の繊維	-
コ メ ン ト	本体に含有

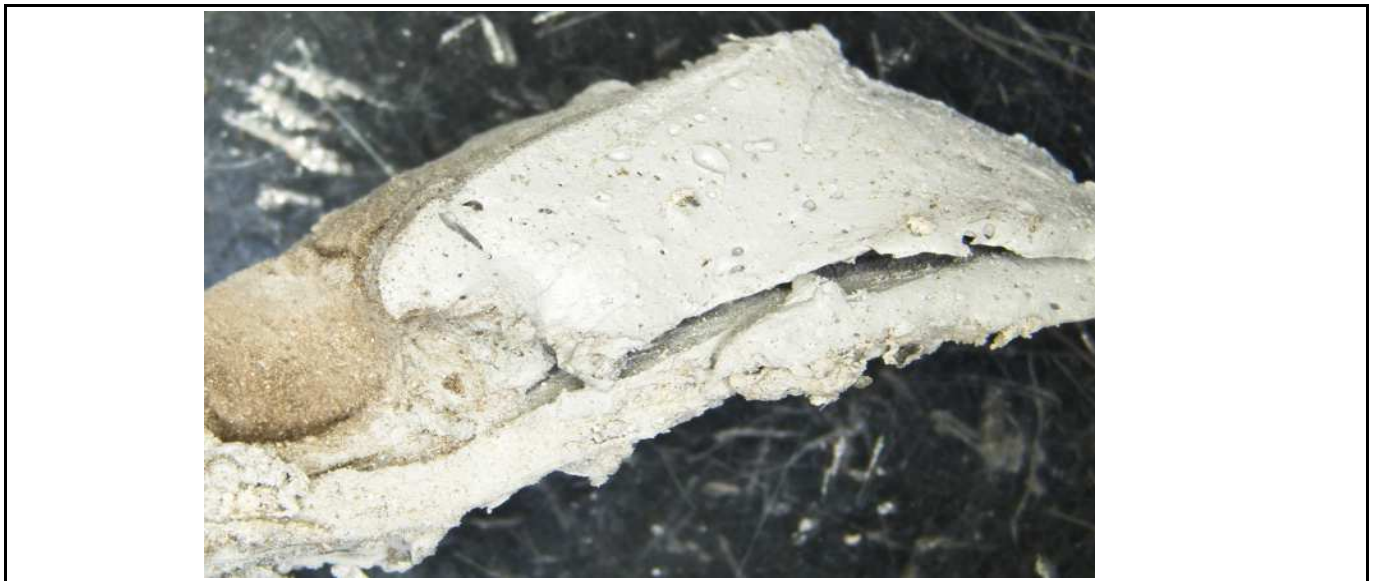
石 綿 の 有 無	無
石 綿 の 種 類	-
推定質量分率	-
石綿以外の繊維	-
コ メ ン ト	-

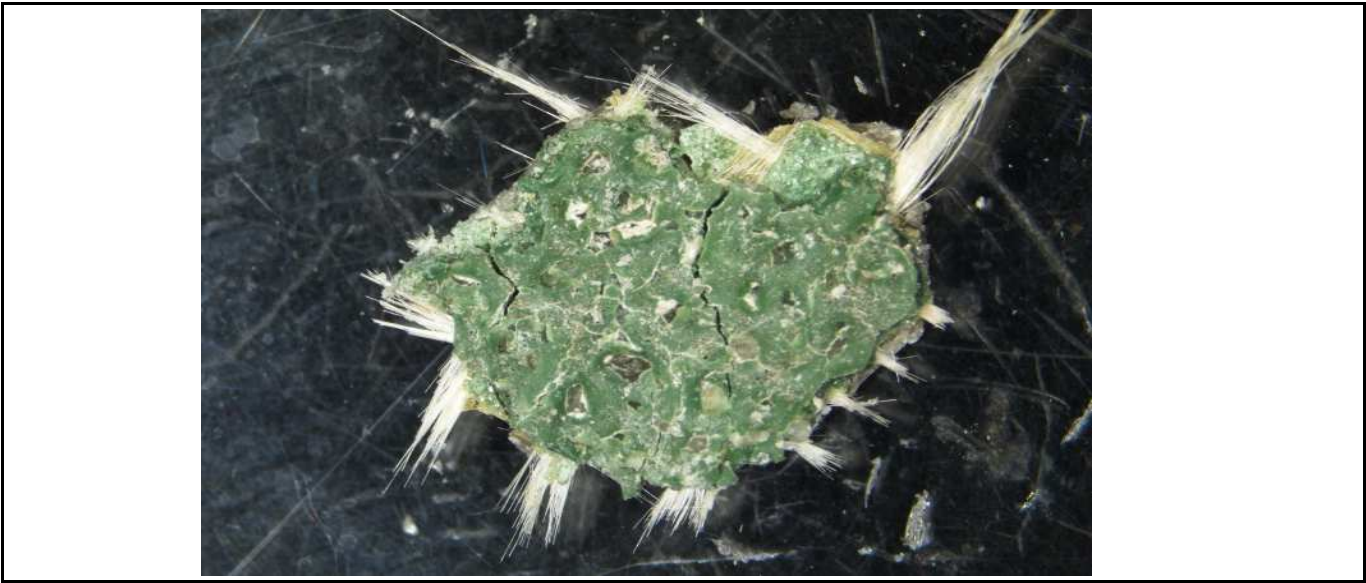
石 綿 の 有 無	無
石 綿 の 種 類	-
推定質量分率	-
石綿以外の繊維	-
コ メ ン ト	-

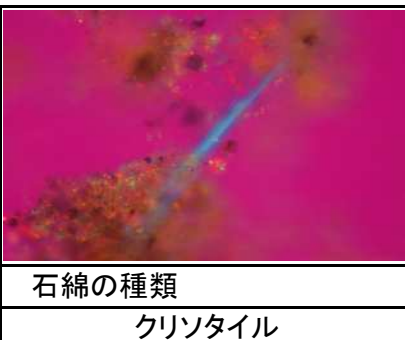
石 綿 の 有 無	有
石 綿 の 種 類	クリソタイル
推定質量分率	5-50%
石綿以外の繊維	-
コ メ ン ト	本体に含有
